I. EKSPERTYZA OCENIAJĄCA STAN TECHNICZNY BUDYNKU

Przedmiotem oceny technicznej są elementy konstrukcyjne budynku szkoły podstawowej, przy ul. Weleckiej 30 w Mierzynie, dz. nr 227, obr. Mierzyn 2.

1.2 Celem oceny, jest ustalenie stanu technicznego konstrukcji budynku w celu zmiany sposobu użytkowania z przeznaczeniem na punkt przedszkolny.

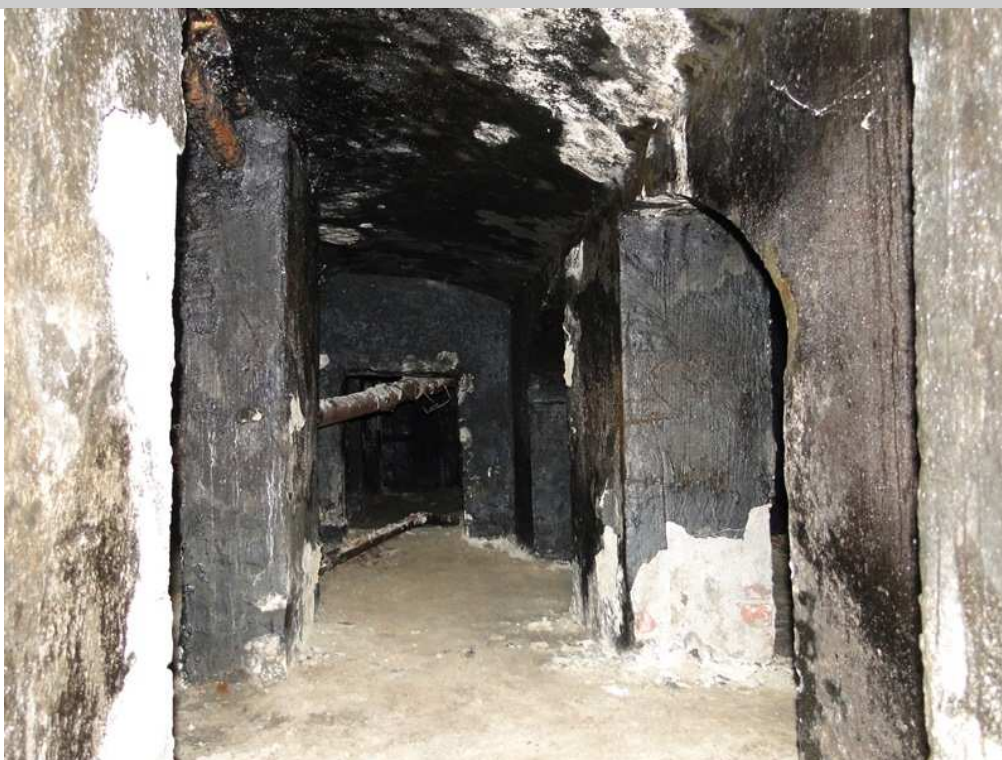
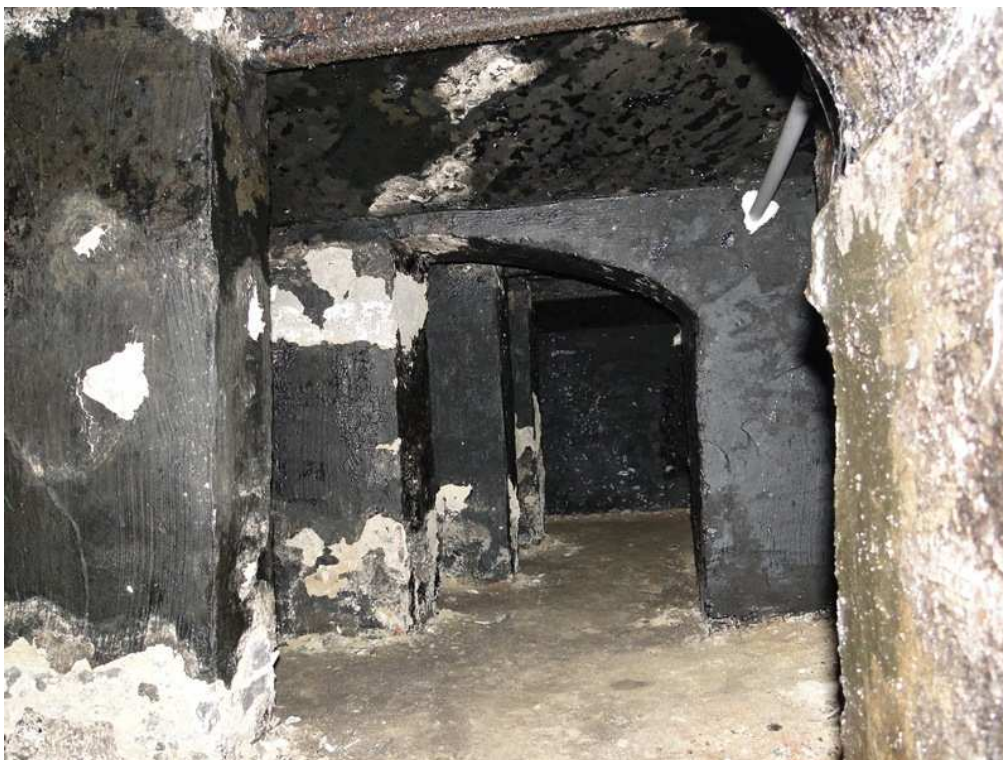
Zdjęcie nr 4 i 5. Widok ścian piwnicy

Budynek posadowiony bezpośrednio na ławach fundamentowych. Z uwagi na brak dokumentacji archiwalnej, oraz braku odkrywek poziomu posadowienia ław nie określono. W części podpiwniczonej strop ceglany opierany na filarach z cegły pełnej. Ściany nośne zewnętrzne piwnicy murowane z kamienia. Podczas ostatniego remontu elementy konstrukcyjne, podpiwniczenia, pokryte zostały materiałem izolacyjnym. Izolacja z licznymi brakami, wynikającymi z wadliwie przygotowanego podłoża, wysoką wilgotność powietrza oraz brakiem odpowiedniej wentylacji pomieszczenia. Ściany piwnicy są silnie zawilgocone z lokalnymi uszkodzeniami. Dotyczy to głównie filarków ceglanych, na styku z gruntem.

W celu usunięcia występującego zawilgocenia ścian piwnicy należy pionową i poziomą izolację przeciwwilgociową części podziemnych, wykorzystując metodę iniekcji krystalicznej. Technologia pozwala na wykonanie przeciwwilgociowej izolacji fundamentów od wnętrza pomieszczeń piwnicznych, bez konieczności wykonanie odkrywek murów z zewnątrz.

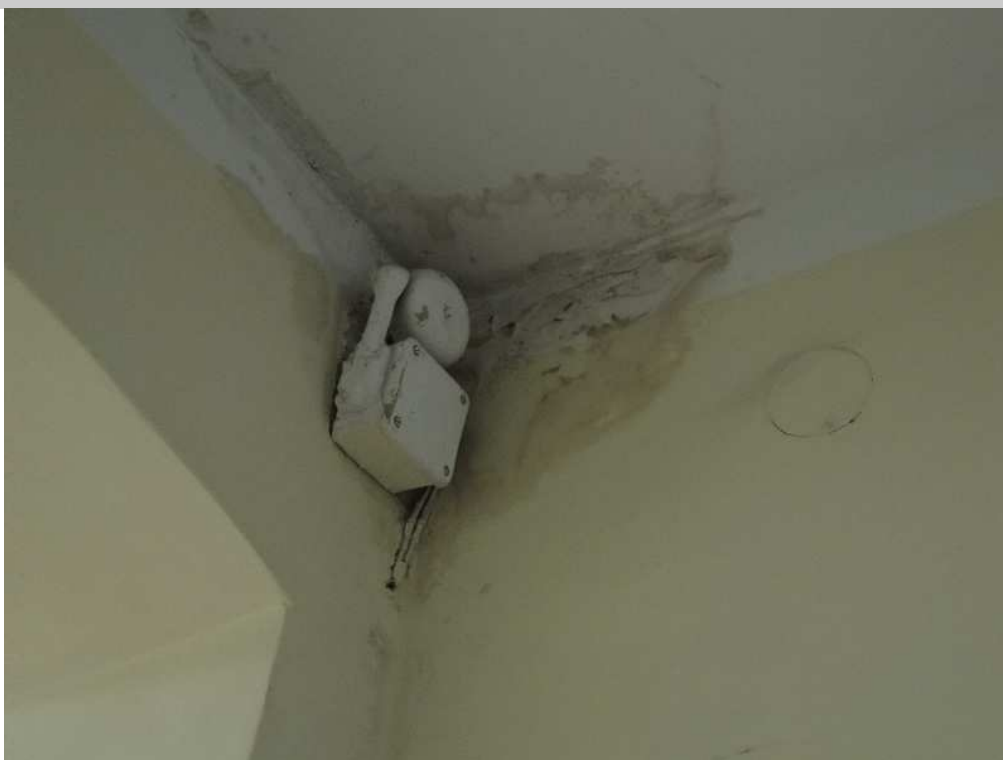
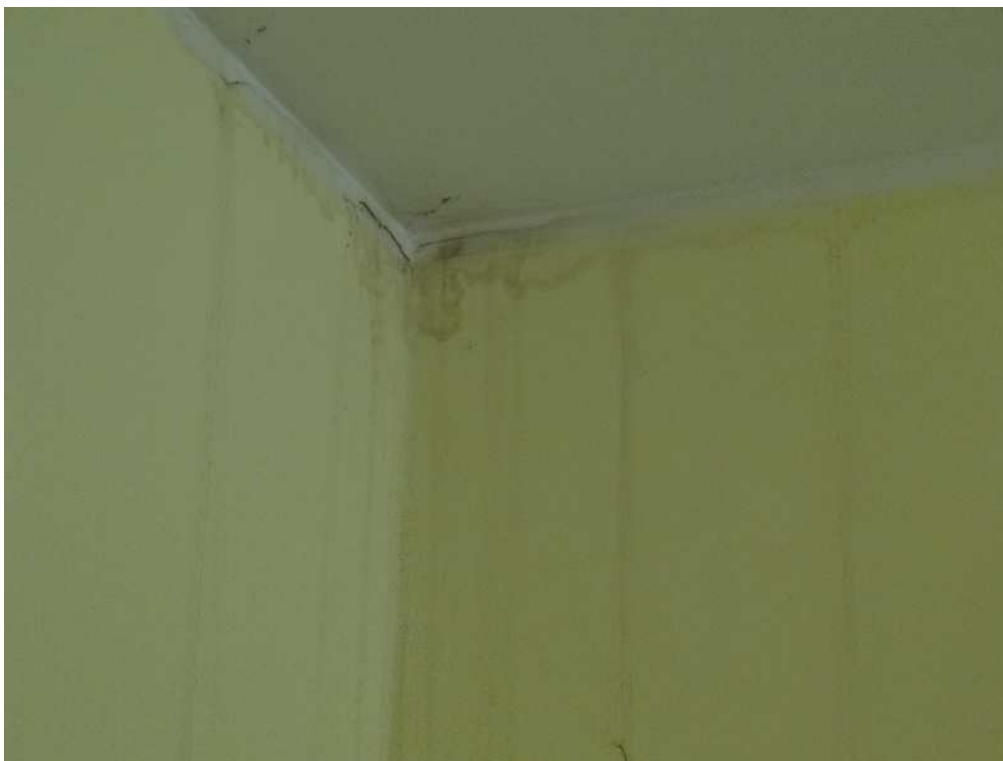
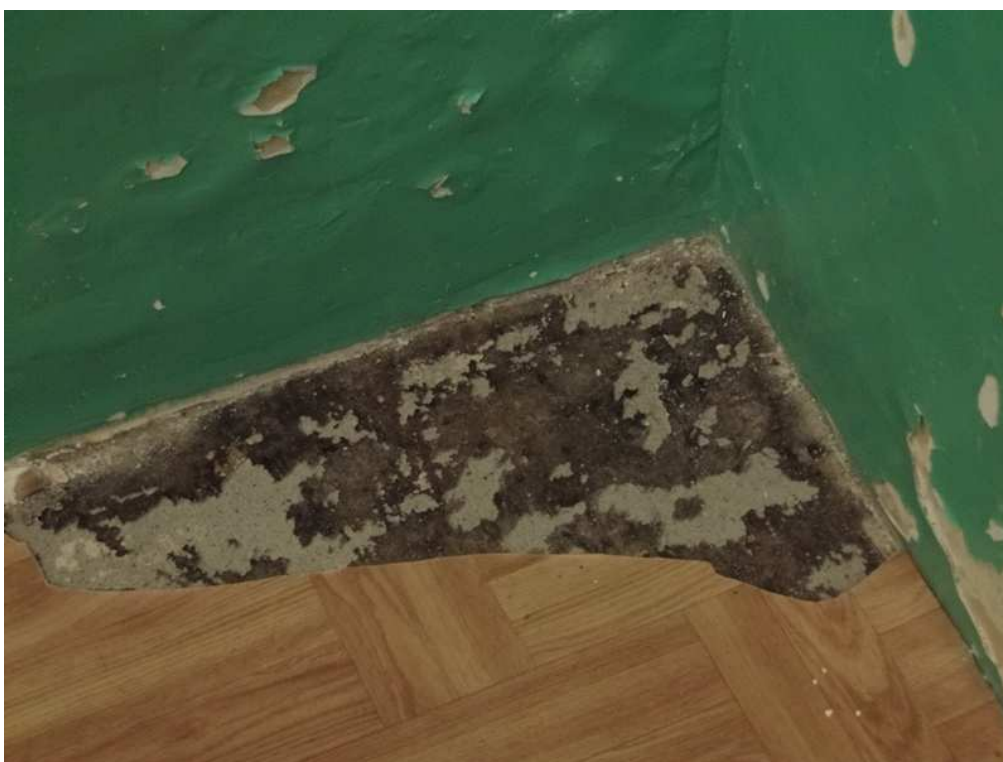
Ściany murowane z cegły pełnej grubości 30-45cm, wykończone tynkiem cementowo-wapiennym, malowane farbami klejowymi i olejnymi. W części pomieszczeń zastosowano boazerie z drewna i materiałów drewnopochodnych. Na ścianach wewnętrznych i nadprożach łukowych, w okolicy klatki schodowej stwierdzono lokalne pęknięcia oraz zarysowania. W poziomie parteru na ścianach widoczne miejscowe ślady zawilgocenia z ubytkami tynku i złuszczoną farbą.

Zdjęcie nr 6, 7 i 8. Widok zawilgoceń na ścianach

Ściany oraz stropy w miejscu zawilgoceń poddać oczyszczeniu i odgrzybianiu. Przed przystąpieniem do prac w pierwszej kolejności należy skuć tynk i dokładnie mechanicznie oczyścić podłoże, ostateczne czyszczenie należy wykonać poprzez piaskowanie. Piasek kwarcowy 0,2 mm, ciśnienie max do 2 bar. Renowacje tynków i osuszanie ścian można wykonać, z zastosowaniem obrzutki zaprawą tynków renowacyjnych.

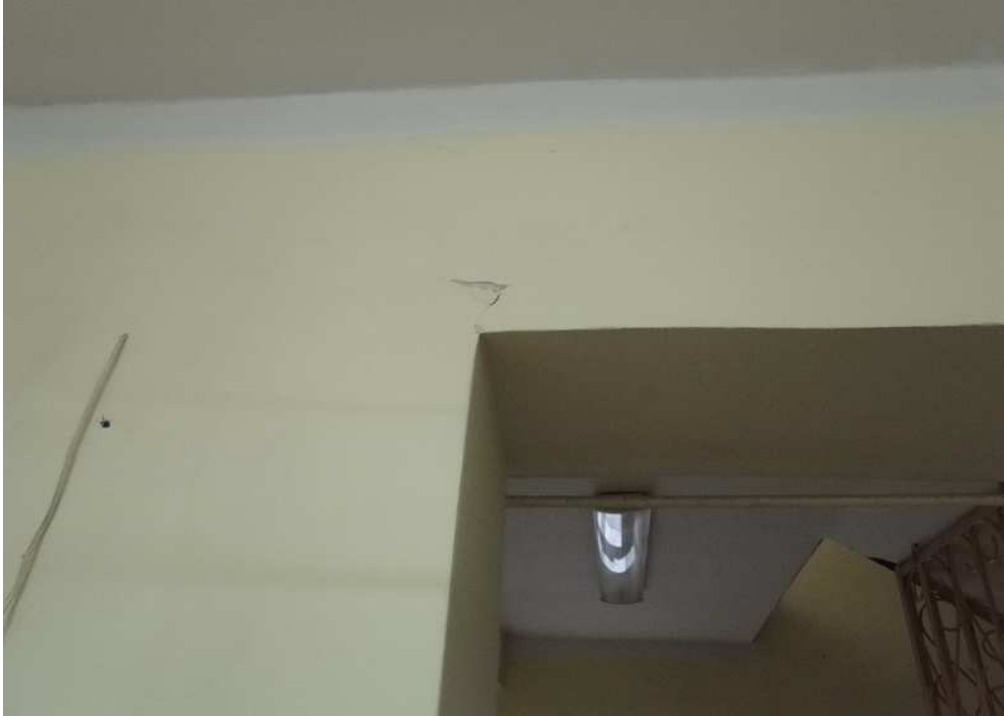
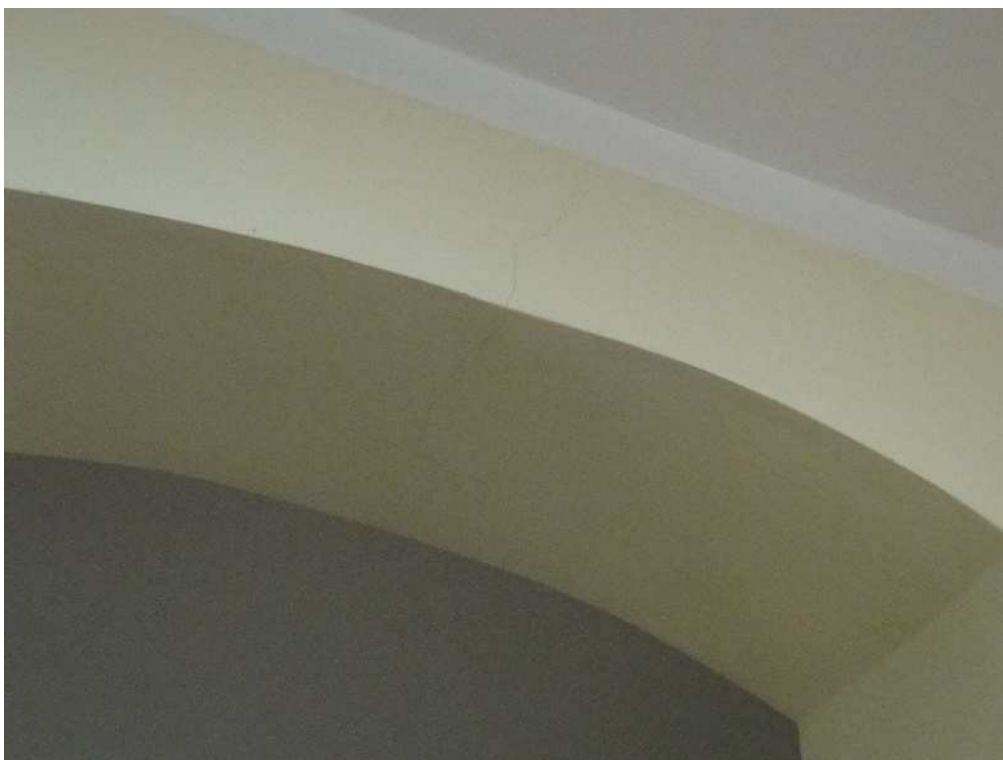
Zdjęcie nr 9 i 10. Widok zarysowań pociągów

Wzmocnienie i naprawa spękań do 3mm

- a) W poziomych warstwach zaprawy wyciąć szczeliny w odstępach maksymalnie, co trzecia warstwa na głębokość ok. 4cm.
- b) Wyczyścić szczeliny przy pomocy odkurzacza i spryskać wodą.
- c) Do końca szczeliny wprowadzić tiksotropową zaprawę na bazie cementu stosowaną do iniekcji przy pomocy pistoletów ręcznych lub elektronarzędzi o grubości ok. 10 mm.
- d) Wepchnąć pręt w zaprawę w celu uzyskania równej otuliny (pręt muszą zachodzić na długość min 100cm poza zarysowanie po obu stronach).
- e) Wprowadzić następną warstwę zaprawy pozostawiając ok. 10 mm w celu późniejszego uzupełnienia wypełnienia spoiny zaprawą odpowiadającą zaprawie stosowanej w pozostałych spoinach obiektu.

- f) Wyrównać powierzchnię spoiny.
- g) Zwilżyć spoinę, co pewien czas.
- h) Uzupełnić wypełnienie szczeliny zaprawą trasowaną.

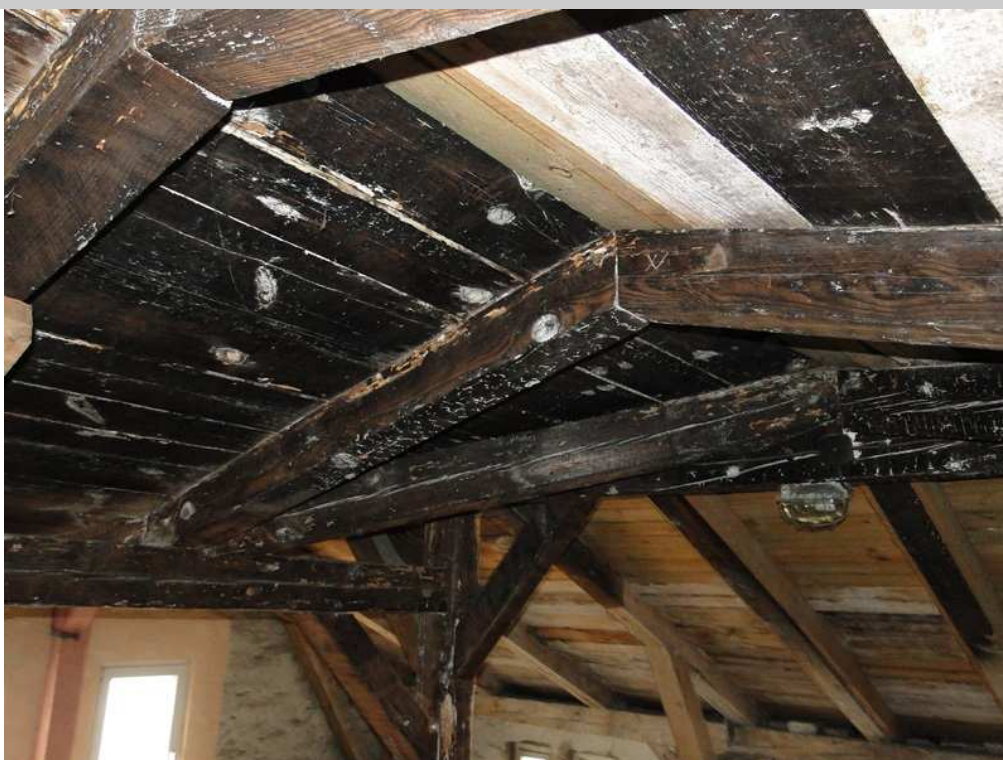
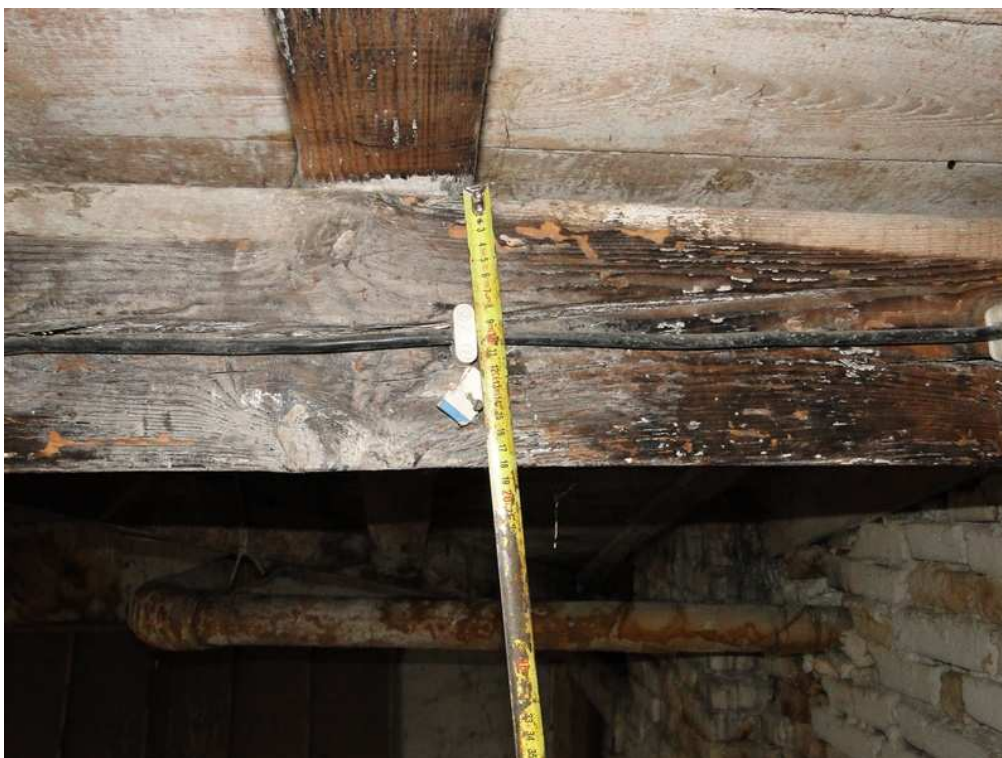
Więźba dachowa drewniana krokwiowo-płatwiowa, wielospadowa, z małym kątem nachylenia. Więźba dachowa z lokalnym zawilgoceniem spowodowanym nieszczelnością dachu oraz z lokalną korozją biologiczną. W elementach drewnianych zauważyć można w niewielkim zakresie pęknięcia występujące wzdłuż włókien. Ściankę kolanową stanowią elementy drewniane więźby, obudowane cegłą pełną. Przykrycie dachu, stanowi papa na lepiku, układana na deskowaniu pełnym. Lokalne uszkodzenia przykrycia więźby powodujące zacieki na murze. Konstrukcja dachu oraz przykrycie ogólnie w dobrym stanie technicznym.

Zdjęcie nr 11 i 12. Widok więźby dachowej

Z uwagi na występowanie lokalnych nieszczelności pokrycia dachowego, stare pokrycia należy zostawić, wykonując tylko remont miejsc uszkodzonych. Zniszczone miejsca należy wysuszyć i załatać dwiema warstwami papy.
